## 改善箇所説明図

ニイガタ UDS-NR7B 通称名NR402

ニイガタ YDS-NR7B 通称名NR403

## 燃料配管図

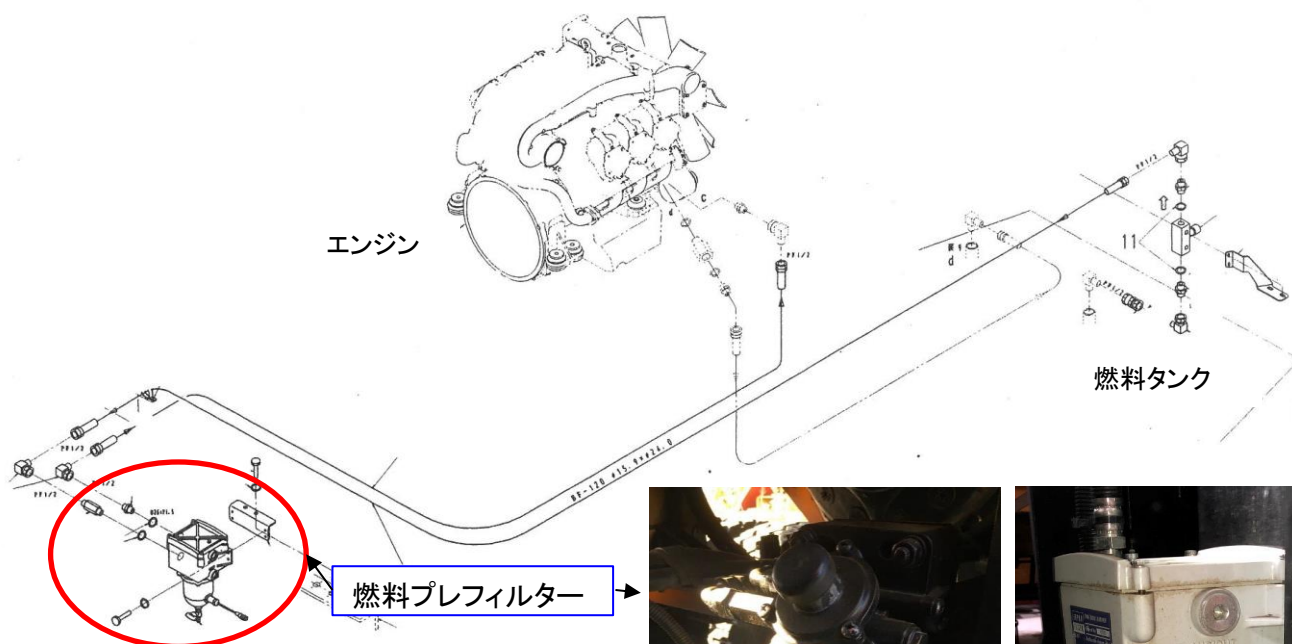
注:   は不適合発生部品を示す

ロータリ除雪車のエンジン燃料配管において、燃料プレフィルターの圧力計算が不十分なため、燃料プレフィルターの容量不足により、吸い込み抵抗が大きくなるものがある。そのため、始動時に燃料が十分に供給されずエンジンがかかりにくいことがある。

全車両、燃料プレフィルター及び燃料配管を対策品に交換する。
