改善箇所説明図

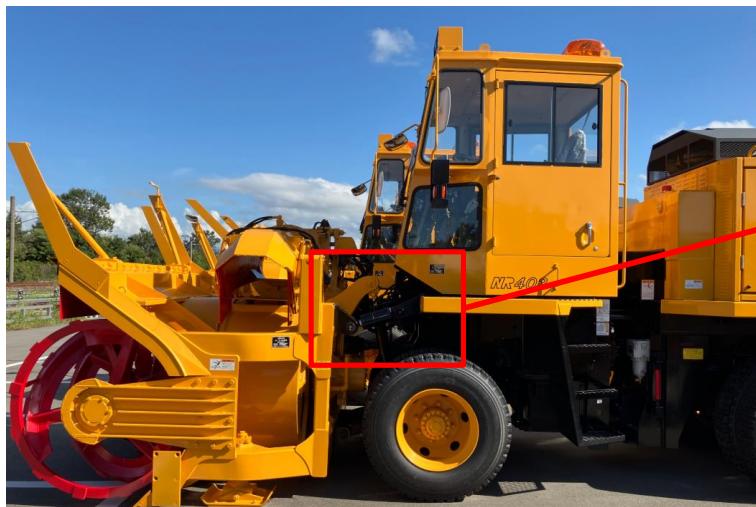
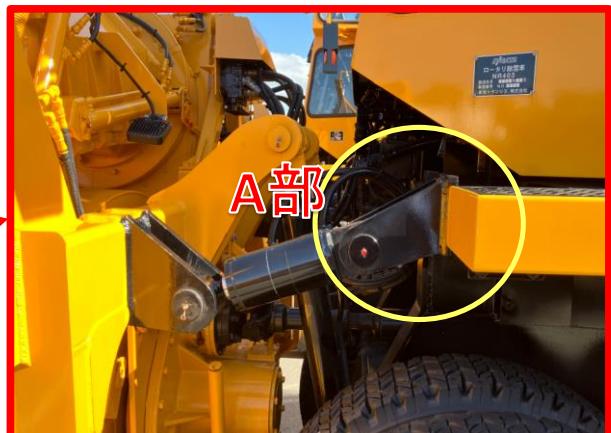
A部詳細

基準不適合発生箇所

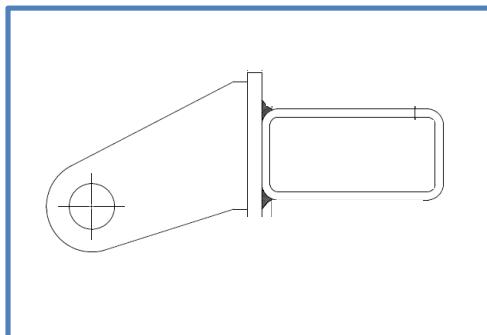
拡大写真

注: は溶接の正規状態を示す。

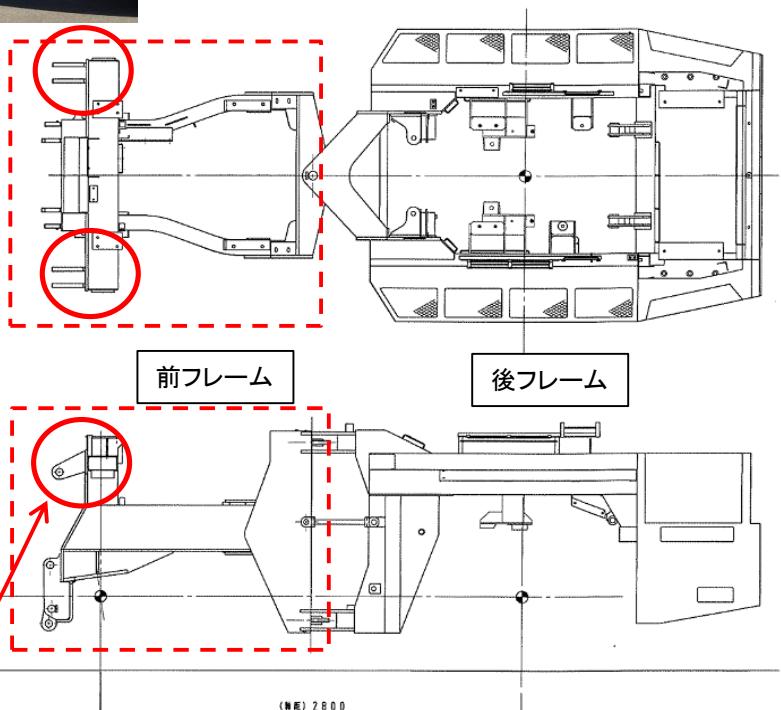
台枠図

不具合発生箇所

前フレームの除雪装置取付ブラケットにおいて、製造工程が不適切なため、溶接量が一部不足している。そのため、溶接部に亀裂が発生して進展し、最悪の場合、除雪装置が脱落して、走行不能となるおそれがある。

前フレームの除雪装置取付ブラケットの溶接を正規状態に溶接し直す。
また、当該ブラケットを点検し、亀裂が発生している場合は補修する。
