## リコール届出一覧表

リコール届出日：平成30年8月3日

| 不具合の部位(部品名) | 燃料装置(燃料ポンプ) | | |

「ニイガタNR83ロータリ除雪車」

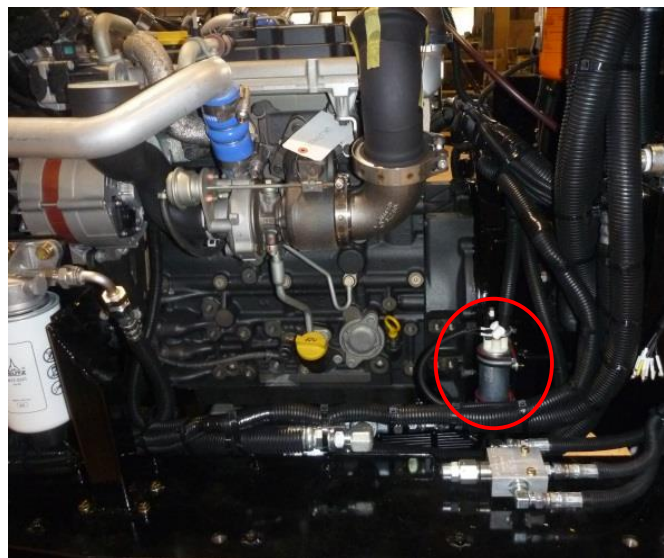
機関室内部写真

### 不具合発生箇所

ロータリ除雪自動車の燃料ポンプにおいて、モーターブラシの構造が不適切なため、ブラシが異常摩耗し、接点不良が生じることがある。そのため、燃料ポンプが作動不良となり、最悪の場合、走行中にエンジンが停止し、再始動できなくなるおそれがある。

全車両、燃料ポンプを対策品に交換する。

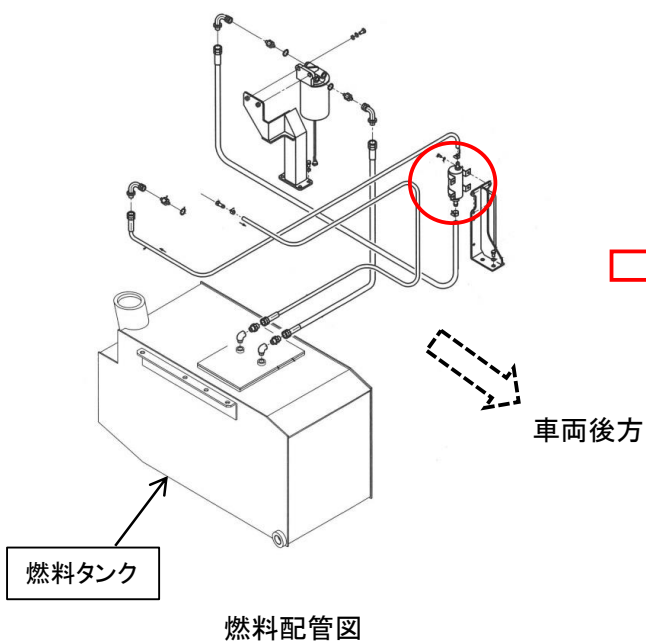
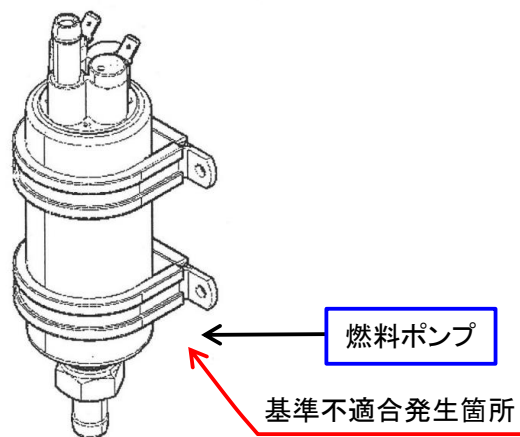
燃料ポンプ外観図

注:   は交換部品を示す。
