改善箇所説明図

「ニイガタNR302ロータリ除雪車」

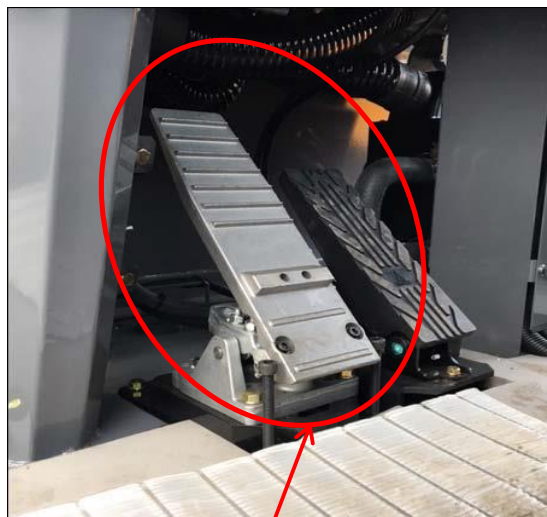
運転室内部写真

基準不適合発生箇所
