改善箇所説明図

「ニイガタNR303ロータリ除雪車」

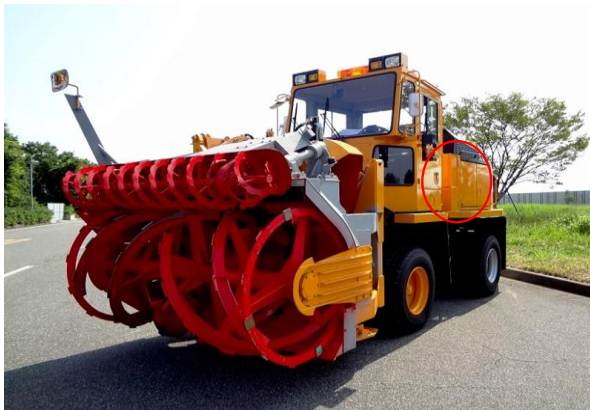
ロータリ除雪車のエンジンコントローラにおいて、制御プログラムのNox値判定条件が不適切なため、低温環境下での稼働時に、Nox値を誤判定し警告灯を点灯することがある。そのため、そのままの状態で使用を続けると、フェールセーフ制御となり、原動機の出力が低下するおそれがある。

全車両、エンジンコントローラの制御プログラムを対策プログラムに変更する。

改修車両にはエンジンコントローラに識別シールを張り付ける。

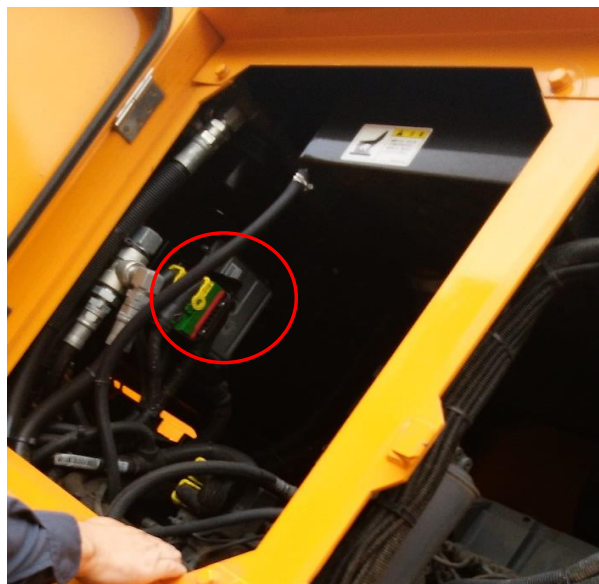
機関室内部写真

不適合発生部品
