リコール届出一覧表

リコール届出日: 令和3年1月14日

改善箇所説明図

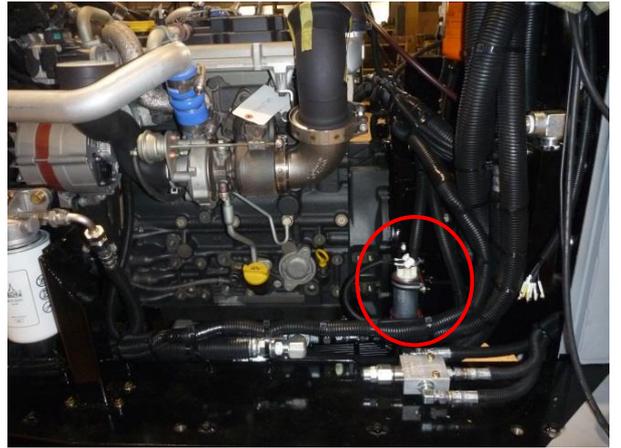
機関室内部写真

燃料タンク

燃料配管図

車両後方

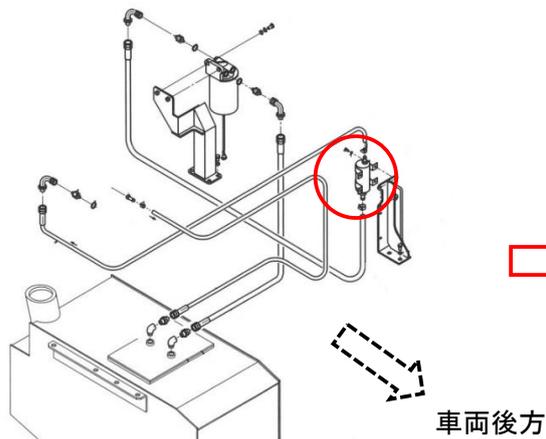
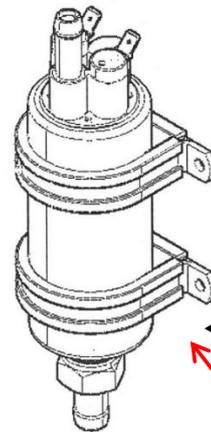
燃料ポンプ外観図

燃料ポンプ

基準不適合発生箇所

不具合発生箇所

ロータリ除雪自動車の燃料ポンプにおいて、ポンプ内部の永久磁石の選定が不適切なため、低温時に減磁が発生し、モータが高回転・高電流となりモーターブラシが異常摩耗するものがある。そのため、接点不良が生じ、燃料ポンプが作動不良となり、最悪の場合、走行中にエンジンが停止し、再始動できなくなるおそれがある。

注: は交換部品を示す。

全車両、燃料ポンプを対策品に交換する。
