リコール届出一覧表

リコール届出日: 令和3年4月28日

改善箇所説明図

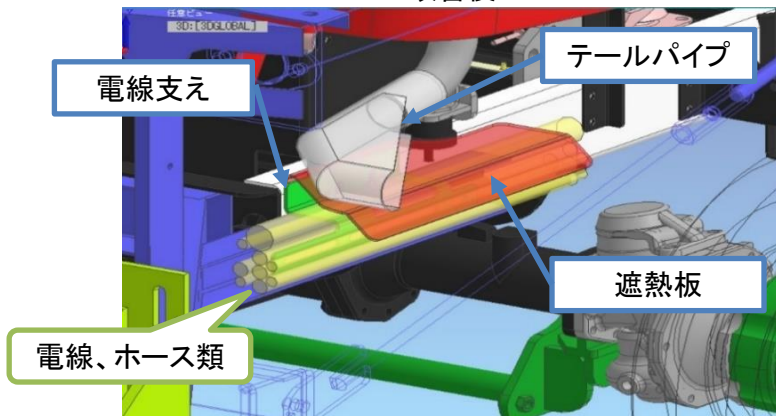
改善後

※注 は追加取付部品を示す。

全車両、遮熱板と電線支えを追加し、テールパイプを対策品に交換する。
