リコール届出一覧表

リコール届出日：平成30年7月17日

| リコール届出番号 | 4294 | リコール開始日 | 平成30年7月17日 |
| 不具合の部位(部品名) | 原動機(ターボチャージャー) | | |

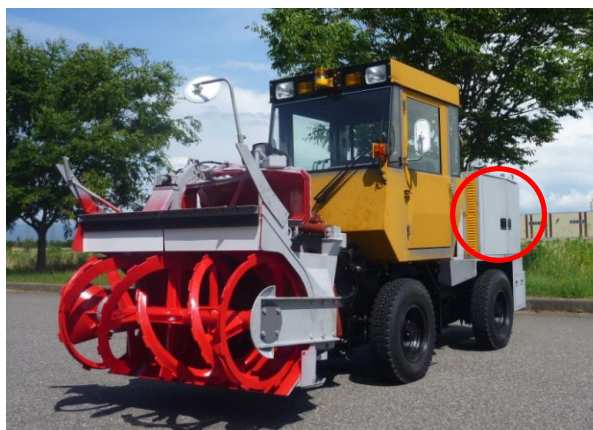
## 改善箇所説明図

| 基準不適合状態にあると認める構造、装置又は性能の状況及びその原因 | ターボチャージャー内部のスラストベアリングの形状が不適切なため、エンジン始動時にスラストベアリング部が潤滑不良となり異常摩耗することがある。そのため、ターボチャージャーのシャフトにガタが生じてエンジン出力が低下及び潤滑油が漏れて油圧が低下し、最悪の場合、フェールセーフ制御によりエンジンが再始動できなくなるおそれがある。 | | |

「ニイガタNR83ロータリ除雪車」

| 改善措置の内容 | 全車両、ターボチャージャーを対策品に交換する。 | | |

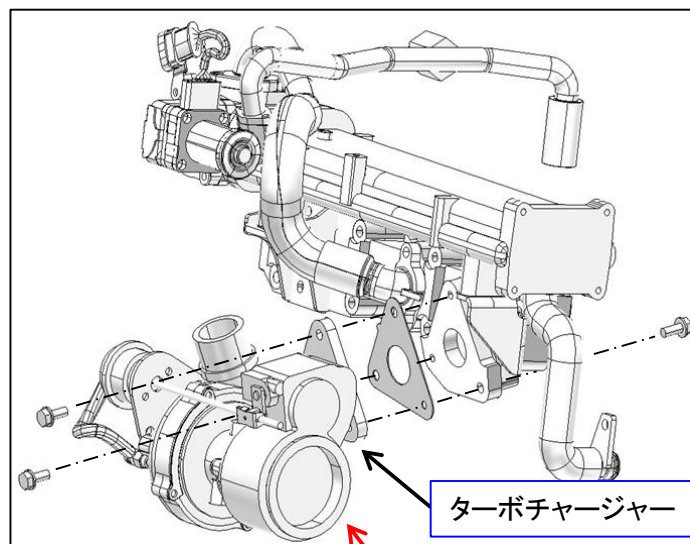
ターボチャージャー外観図

### 不具合発生箇所

ターボチャージャー内部のスラストベアリングの形状が不適切なため、エンジン始動時にスラストベアリング部が潤滑不良となり異常摩耗することがある。そのため、ターボチャージャーのシャフトにガタが生じてエンジン出力が低下及び潤滑油が漏れて油圧が低下し、最悪の場合、フェールセーフ制御によりエンジンが再始動できなくなるおそれがある。

### 改善内容

全車両、ターボチャージャーを対策品に交換する。
