## 改善箇所説明図

ニイガタ UDS-NR7B 通称名NR402

ニイガタ YDS-NR7B 通称名NR403

## 燃料配管図

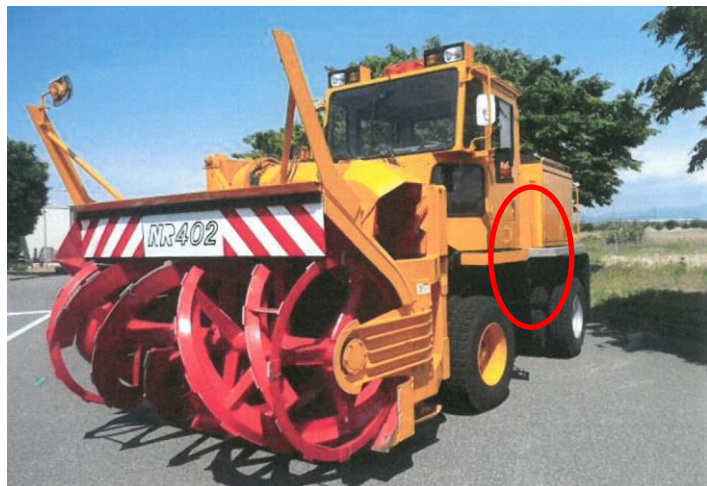
ロータリ除雪車のエンジン燃料配管において、燃料プレフィルターの圧力計算が不十分なため、燃料プレフィルターの容量不足により、吸い込み抵抗が大きくなるものがある。そのため、始動時に燃料が十分に供給されずエンジンがかかりにくいことがある。

全車両、燃料プレフィルター及び燃料配管を対策品に交換する。
